FRACTURA DE FUNDIDO, SÍNTOMAS Y SOLUCIONES

1 Introducción

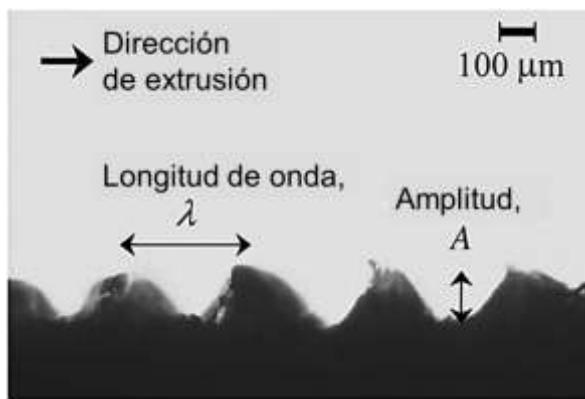
Miller y Rothstein utilizan una técnica para medir la fractura de fundido basada en la microfotografía del extruido de un capilar (Figura 3).

Figura 3. Microfotografía de extruido con piel de tiburón, señalando los parámetros de amplitud y longitud de onda.

En su estudio, la inspección visual cualitativa de las superficies extruidas indicó que la amplitud y longitud de onda del efecto de piel de tiburón aumentó con la tasa de producción. Con base en esto, deci-

dieron cuantificar la fractura de fundido en función de estos dos parámetros. (3)

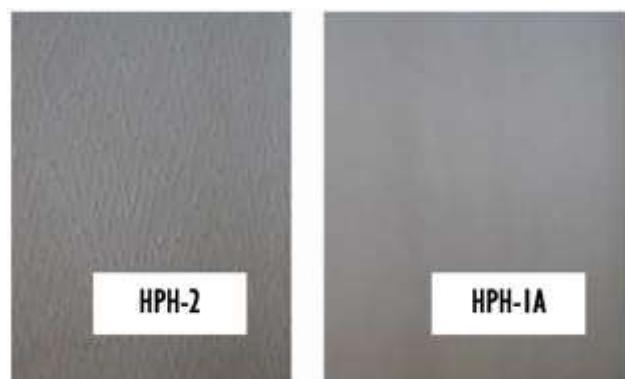
La imagen obtenida se analiza cualitativamente y se ubica en una de las 4 etapas de la fractura de fundido (superficie brillosa, superficie mate o inicio de la piel de tiburón, piel de tiburón y fractura de fundido gruesa) (8). De una manera similar, Mavridis y Shroff analizan la fractura calificándola según el nivel de intensidad en: muy ligera, moderada, plena, severa o extrema; sin embargo, esta observación se realiza en la superficie de películas tubulares (9). En la Figura 4 se observa un ejemplo de fractura extrema y una superficie sin fractura.

Figura 4. Ejemplos de películas con fractura de fundido extrema (HPH-2) y ausencia de fractura (HPH-1A).

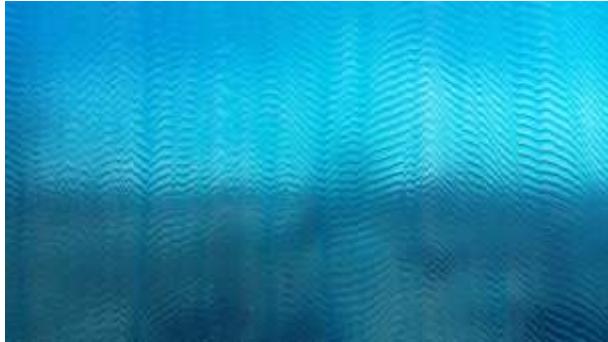
Finalmente, Mavridis y Fronek utilizan una técnica para medir la cantidad de fractura del material fundido en una muestra de película que consiste en colocar la película tubular completamente estirada (*layflat*) en un proyector de transparencias para proyectar la imagen sobre una superficie más grande (Figura 5). Con este método se reporta la fractura de fundido en la superficie como un porcentaje del *layflat*. (10).

Figura 5. Fotografía de fractura de fundido de una película extruida de PELBD.

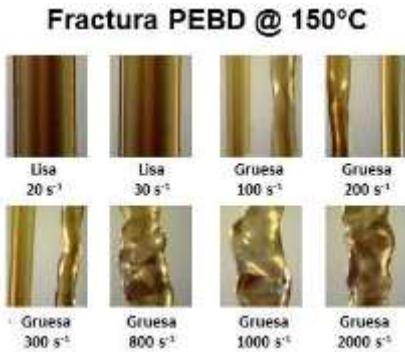
Figura 6. Fractura de fundido para el PE-BD a diferentes velocidades de corte en un reómetro capilar. [Tomada y modificada de (11)]

Las figuras Figura 6 y Figura 7 representan los patrones de comportamiento del fundido encontrados en resinas de polietileno al ser extruidas en un reómetro capilar. A medida que se incrementa la velocidad de corte se produce la inestabilidad superficial desde la aparición de la piel de tiburón hasta la fractura gruesa que ocurre a altas tasas de corte para el caso de la resina de PELBD.

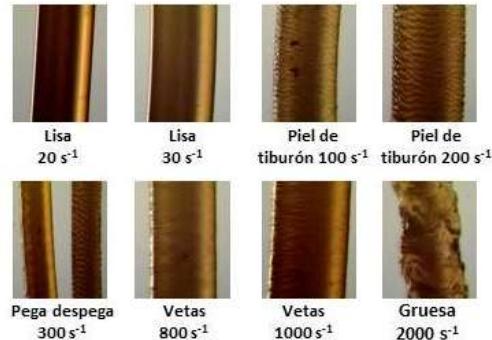
Fractura PELBD @ 150°C

Figura 7. Fractura de fundido para el PELBD a diferentes velocidades de corte. [Tomada y modificada de (11)]

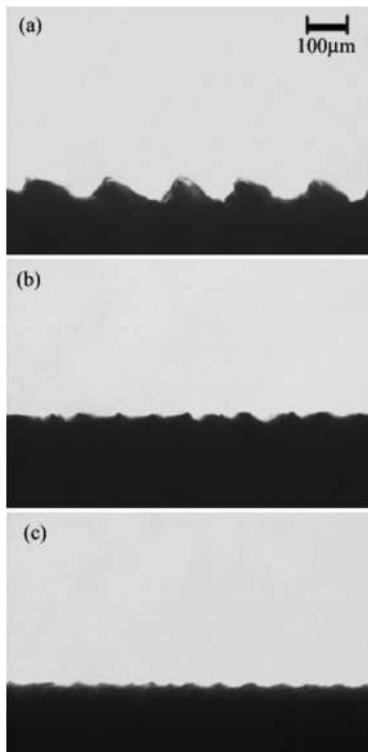
La Figura 8 permite observar la modificación de la rugosidad superficial por un incremento de 40°C en la temperatura del cabezal, el cual produce una reducción de un orden de magnitud en la amplitud de rugosidad medida de la fractura tipo piel de tiburón.

Figura 8. Fotografías de perfiles de fundido a una tasa de corte constante de 30 s^{-1} y una temperatura de masa constante de 140°C , con incrementos de temperatura en el cabezal de (a) 130°C , (b) 150°C y (c) 170°C .

Estas imágenes muestran una disminución en rugosidad superficial con amplitud desde $A=90 \mu\text{m}$ ($T=130^\circ\text{C}$) a $A=25 \mu\text{m}$ ($T=150^\circ\text{C}$) a $A=9 \mu\text{m}$ ($T=170^\circ\text{C}$), a una velocidad de corte constante de 30 s^{-1} y una temperatura de masa de 140°C . La variación de la temperatura de masa (temperatura del fundido) no muestra impacto alguno sobre el cambio de la amplitud de la rugosidad.

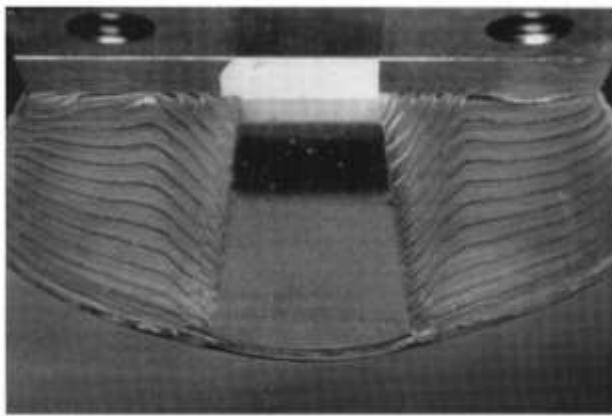
La Figura 9 muestra la extrusión de un material transparente (PDMS) que sale liso de la porción central de un cabezal de ranura recubierto con fluoropolímeros, donde las distorsiones superficiales permanecen en las porciones no recubiertas.

Figura 9. Extrusión de polidimetilsiloxano (PDMS) a través de un cabezal de 2 mm de espesor con las paciones centrales de sus caras inferiores y superiores recubiertas con un recubrimiento basado en flúor. [Tomada de (2)]

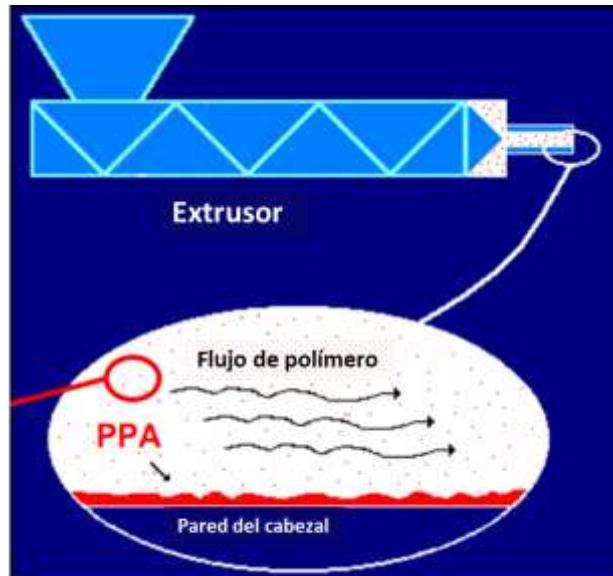
PPA: Aditivo de Procesamiento de Polímero

Figura 10. Modo de acción de los aditivos de procesamiento de polímeros (PPA) de recubrimiento de la superficie metálica. [Tomada y modificada de (13)]

La incorporación de aditivos promotores de deslizamiento (PPA, por sus siglas en inglés) del tipo fluoropolímeros a las mezclas con poliolefinas, ha sido ampliamente usada para mejorar esta propiedad. Los fabricantes de películas han incorporado estos aditivos para facilitar la extrusión del polímero y evitar (o al menos reducir al mínimo) las inestabilidades superficiales del tipo piel de tiburón. El mecanismo asociado con el "acondicionamiento de la superficie del metal del cabezal" se identifica como la acción de recubrimiento superficial con la formación de una capa sobre ella, de reducida fricción en la interfase polímero-metal, permitiendo que el material fundido se deslice hacia la salida bajo un esfuerzo reducido, aportando una reducción diferencial del perfil de velocidad del fundido para promover un flujo en bloque.

Esta acción mitiga el fenómeno de "pegue-despegue" dentro del cabezal y la tasa de aceleración de la superficie del extruido justo en la salida de la boquilla o cabezal, retrasando por lo tanto, el inicio de la fractura de fundido a altos esfuerzos de corte y velocidades de corte (12). Estos aditivos muestran su mejor desempeño en condiciones de
